CLIENTE : M.BINDER ENGENHARIA LTDA					SONDAGEM A PERCUSSÃO		SP.01											
OBRA : CARACTERIZAÇÃO / RECONHECIMENTO DE SUBSOLO					DATA INÍCIO: 21/01/2019		DATA TÉRMINO: 21/01/2019											
LOCAL : RUA F, S/N - JOAQUIM TAVORA - PR					COTA: 618		N: 7401719 E: 0609343											
PENETRAÇÃO (golpes/ 30 cm.) S.P.T.		N° DE GOLPES ENSAIO S.P.T.	COMPACIDADE** OU CONSISTÊNCIA*	PERFIL GEOLÓGICO	PROFUNDIDADE DA CAMADA (m)	AMOSTRADOR :		NÍVEL D'AGUA										
GRAF. Esc 1:2000						Ø Interno: 34.9 mm Peso: 65 Kg												
10 20 30 40 50						Ø Externo: 50.8 mm Altura de queda: 75 cm												
						REVESTIMENTO: 63.5 mm												
						DESCRIÇÃO DO MATERIAL												
		01 03 03 04 15 15 15			0.70	SOLO RESIDUAL - ARGILA ARENOSA, DE GRANULAÇÃO FINA A GROSSA, COM DETRITOS VEGETAIS, COR MARROM ESCURO		SECO										
		02 30 — 12	POUCO COMPACTA(O)**		1.95	SOLO RESIDUAL - SILTE POUCO ARENOSO, DE GRANULAÇÃO FINA, CORES AMARELO E MARROM												
			MUITO COMPACTA(O)**		2.60	SOLO RESIDUAL - SILTE POUCO ARENOSO, DE GRANULAÇÃO FINA, COR CINZA												
		03			(*)	(*) MATERIAL IMPENETRÁVEL. PROVÁVEL ROCHA OU MATAÇÃO.												
						LAVAGEM POR TEMPO												
						<table border="1">

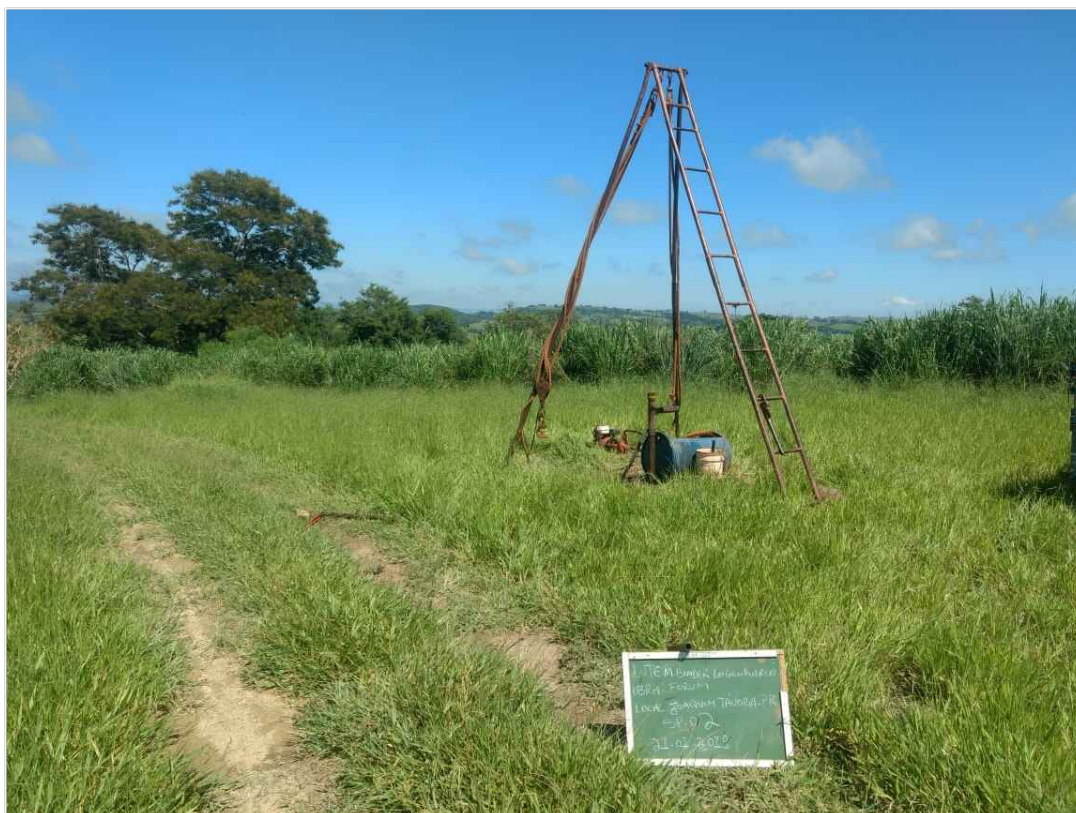
RELATÓRIO FOTOGRÁFICO

CLIENTE : M.BINDER ENGENHARIA LTDA					SONDAGEM A PERCUSSÃO		SP.02											
OBRA : CARACTERIZAÇÃO / RECONHECIMENTO DE SUBSOLO					DATA INÍCIO: 21/01/2019		DATA TÉRMINO: 21/01/2019											
LOCAL : RUA F, S/N - JOAQUIM TAVORA - PR					COTA: 619		N: 7401731 E: 0609372											
PENETRAÇÃO (golpes/ 30 cm.) S.P.T.		N° DE GOLPES ENSAIO S.P.T.	COMPACTIDADE** OU CONSISTÊNCIA*	PERFIL GEOLÓGICO	PROFUNDIDADE DA CAMADA (m)	AMOSTRADOR :		NÍVEL D'AGUA										
GRAF. Esc 1:2000						Ø Interno: 34.9 mm Peso: 65 Kg												
10 20 30 40 50						Ø Externo: 50.8 mm Altura de queda: 75 cm												
						REVESTIMENTO: 63.5 mm												
						DESCRIÇÃO DO MATERIAL		SECO										
		01 02 07 20 15 15 15			0.70	SOLO RESIDUAL - ARGILA POUCO ARENOSA, DE GRANULAÇÃO FINA, COM DETRITOS VEGETAIS, COR MARROM ESCURO												
		02 30 — 07	COMPACTA(O)**		1.32	SOLO RESIDUAL - SILTE POUCO ARENOSO, DE GRANULAÇÃO FINA, COM FRAGMENTOS DE SILTITO, COR CINZA												
		03	MUITO COMPACTA(O)**		2.82	SOLO RESIDUAL - SILTE POUCO ARENOSO, DE GRANULAÇÃO FINA, COM FRAGMENTOS DE SILTITO, CORES AMARELO E CINZA												
					(*)	(*) MATERIAL IMPENETRÁVEL. PROVÁVEL ROCHA OU MATAÇÃO.												
						LAVAGEM POR TEMPO												
						<table border="1"> <tr> <th>INÍCIO (m)</th> <th>FIM (m)</th> <th>10'</th> <th>10'</th> <th>10'</th> </tr> <tr> <td>2.77</td> <td>2.82</td> <td>01</td> <td>02</td> <td>02</td> </tr> </table>		INÍCIO (m)	FIM (m)	10'	10'	10'	2.77	2.82	01	02	02	
INÍCIO (m)	FIM (m)	10'	10'	10'														
2.77	2.82	01	02	02

PROFUNDIDADE DO NÍVEL D'AGUA (m) INICIAL: SECO FINAL: SECO		AVANÇO { TRADO 00.00 A 01.50 LAVAGEM 01.50 A 02.82 PROFUNDIDADE DO REVESTIMENTO 02.00m		03
SONDATEC SONDAGENS			DATA	30/01/2019
			DESENHISTA	LAYLLAH
			GEOLº JOÃO PAULO A. FERNANDES CREA Nº: 5063844883

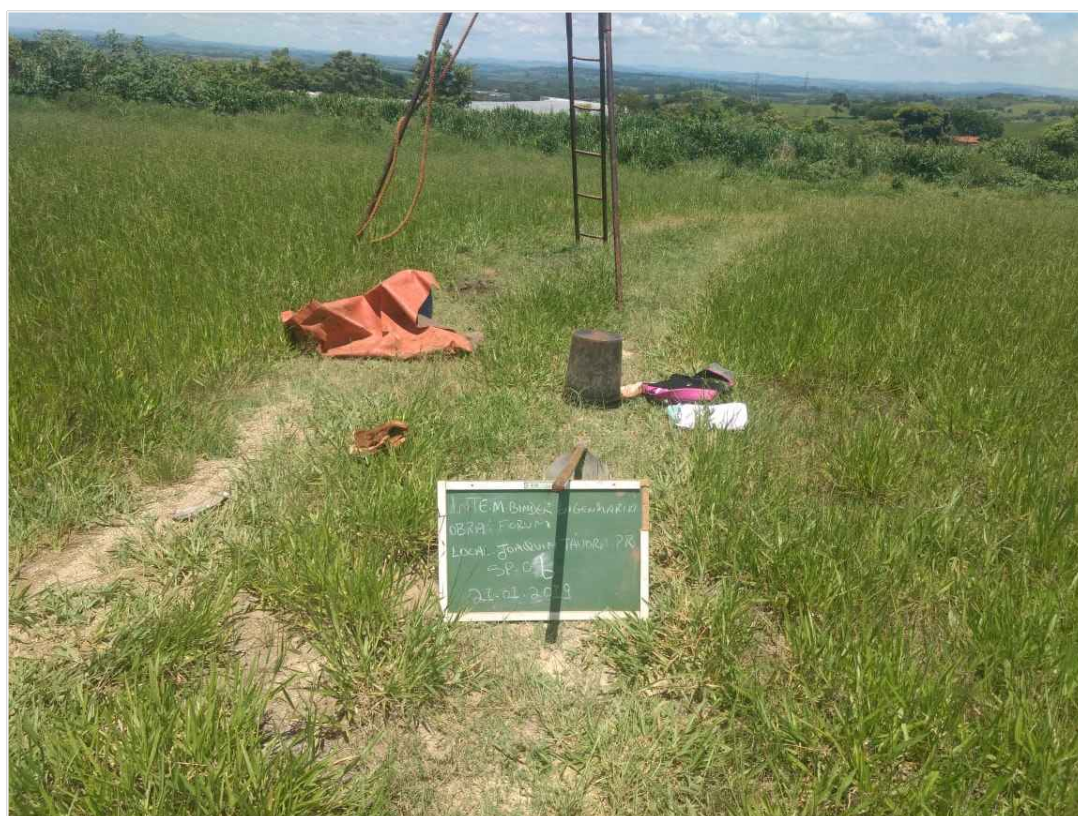
RELATÓRIO FOTOGRÁFICO

CLIENTE : M.BINDER ENGENHARIA LTDA					SONDAGEM A PERCUSSÃO		SP.06											
OBRA : CARACTERIZAÇÃO / RECONHECIMENTO DE SUBSOLO					DATA INÍCIO: 21/01/2019		DATA TÉRMINO: 21/01/2019											
LOCAL : RUA F, S/N - JOAQUIM TAVORA - PR					COTA: 618		N: 7401700 E: 0609362											
PENETRAÇÃO (golpes/ 30 cm.) S.P.T.		N° DE GOLPES ENSAIO S.P.T.	COMPACTIDADE** OU CONSISTÊNCIA*	PERFIL GEOLÓGICO	PROFUNDIDADE DA CAMADA (m)	AMOSTRADOR :		NÍVEL D'AGUA										
GRAF. Esc 1:2000						Ø Interno: 34.9 mm Peso: 65 Kg												
10 20 30 40 50						Ø Externo: 50.8 mm Altura de queda: 75 cm												
						REVESTIMENTO: 63.5 mm												
						DESCRIÇÃO DO MATERIAL												
		01	01 02 16 15 15 15	RIJA(O)*	0.50	SOLO RESIDUAL - ARGILA SILTOSA, POUCO ARENOSA, DE GRANULAÇÃO FINA, COM DETRITOS VEGETAIS, COR MARROM		00.98										
				MEDIANAMENTE COMPACTA(O)**	1.37	SOLO RESIDUAL - ARGILA SILTOSA, POUCO ARENOSA, DE GRANULAÇÃO FINA, COR CINZA ESCURO												
		02			1.90	SOLO RESIDUAL - SILTE ARENOSO, DE GRANULAÇÃO FINA, COR CINZA ESVERDEADO												
					(*)	(*) MATERIAL IMPENETRÁVEL. PROVÁVEL ROCHA OU MATAÇÃO. LAVAGEM POR TEMPO												
						<table border="1"> <thead> <tr> <th>INÍCIO (m)</th> <th>FIM (m)</th> <th>10'</th> <th>10'</th> <th>10'</th> </tr> </thead> <tbody> <tr> <td>1.85</td> <td>1.90</td> <td>02</td> <td>02</td> <td>01</td> </tr> </tbody> </table>		INÍCIO (m)	FIM (m)	10'	10'	10'	1.85	1.90	02	02	01	
INÍCIO (m)	FIM (m)	10'	10'	10'														
1.85	1.90	02	02	01

PROFUNDIDADE DO NÍVEL D'AGUA (m) INICIAL: 01.40 FINAL : 00.98		AVANÇO { TRADO 00.00 A 01.50 LAVAGEM 01.50 A 01.90 PROFUNDIDADE DO REVESTIMENTO -----m		07
SONDATEC SONDAGENS			DATA	30/01/2019
			DESENHISTA	LAYLLAH
			GEOLº JOÃO PAULO A. FERNANDES CREA Nº: 5063844883
